F.L. ライトの建築における通風特性に関する研究

- 自由学園明日館における事例研究 -

DZ18624 金澤 嘉季

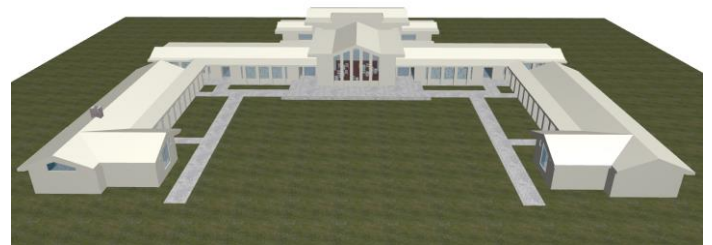
図1 自由学園明日館解析モデル

本研究では気流解析ツールとしてMSC社STREAMv2021を用いる。気流の解析をするにあたって対象とする建築物のモデルを作成する必要がある。但し、STREAMでは複雑な形状のモデルを構築することが困難なため、CADソフトを用いて対象建築をモデリングしたものをSTREAMにインポートし、その後、条件を設定し解析する。解析モデルの作成にはGRAPHISOFT社のARCHICAD v24を用いる。

今回、対象とするF.L.ライト氏の建築物は「自由学園明日館」と「旧山邑邸」の2つである。なお、自由学園明日館は規模が大きいため中央棟、西教室棟、東教室棟の3箇所のみを対象とし、山邑邸に関しては最もメインとなる応接室に焦点を当てて解析を行う。これらをSTREAMにインポートし、解析の条件を与え、各建物に対して気流速度の解析及びCO2濃度の解析を行う。扉を含む開口の条件については解析対象とする空間が建物ごとに大きく異なるため、解析ごとに設定を行う。また、今回解析結果として示すのは自由学園明日館中央棟のホール・食堂、東教室棟、西教室棟と旧山邑邸応接室のそれぞれの空間における通気、CO2濃度とする。

るために風向・風速の条件は建物の所在地の卓越風を用いる。風向・風速は国立研究開発法人新エネルギー・産業技術総合開発機構のホームページ、風況マップ(H18年度改訂版)より用いる。定常での通気の解析は室内の通風に関する特性を把握するために開口100%の状態での比較を行う。非定常解析では1サイクル1秒、900サイクルで15分間の変化における解析とし、開口の条件を変えた解析も行う。なお、人体モデルを一室につき2~5体設置し、呼吸により発生するCO2を0.4L/hに設定する。で設定する。対象建築の概要を表1に、解析モデルを図1、2に示す。
